**Problem: Ein Funktionsausfall, welcher unterschiedliche Bauteile betreffen kann (Sensoren, Leuchten u.v.m.)**

**Ursache: Der Kontakt an der Masseleitung ist für die dauerhafte Beanspruchung nicht ausgelegt.**

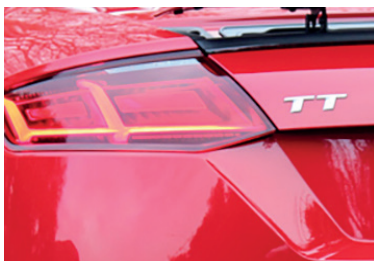
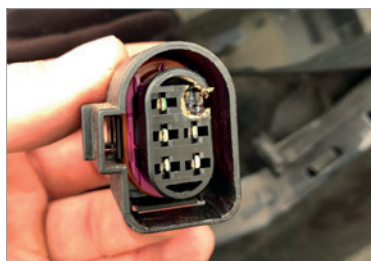
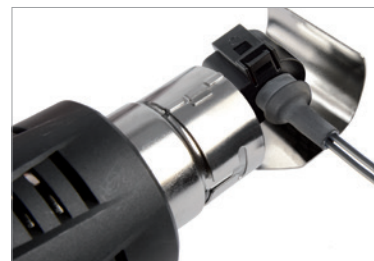
Hier aufgezeigt am Beispiel einer Rückleuchte eines Audi TT. Denkbar ist ein Wackelkontakt oder der komplette Ausfall der Rückleuchte. Unter Umständen können aber auch nur einzelne Funktionen betroffen sein (Ausfall Bremslicht oder Blinker). Grund hierfür kann der defekte Kontakt zur Heckleuchte sein.

Aus diesem Grund schmort dieser nach einiger Zeit durch. Anfangs führt dies nur zu einem Wackelkontakt, letztendlich ist der komplette Ausfall des Kontakts aber nur eine Frage der Zeit.

**Lösung: Der Stecker samt Kontakten und Leitungen, sowie der Lampenträger sollten getauscht werden.**

Für den jeweiligen Anwendungsfall (ob Stecker am Scheinwerfer, an der Heckleuchte, an Sensoren, Zündspulen, Wischermotor u.v.m.) führen wir den passenden Reparatursatz im Sortiment Elparts. Es müssen lediglich die Reparaturleitungen mit den im Fahrzeug vorhandenen Leitungen verbunden werden. Der Austausch des Scheinwerfers ist dabei nicht notwendig, was eine entsprechende Kosteneinsparung mit sich bringt. Zur Verbindung empfehlen wir einen Quetsch- oder Löt-Schrumpfverbinder.
